B e r i c h t
über
die Prüfungen zur Wirksamkeit des Unterdruck- und Filter-Schutzsystems eines Intensiv-
Krankentransportfahrzeuges
GS3-Nr. 00 039 09

C. Miesen Infektionsunterdruck-Krankentransportfahrzeug in Verbindung mit dem Filter,- Klimasystem der Firma M. Westermann Kältetechnik GmbH Typ CLION 6000 IUF

Berichts-Nr.: GS3-Nr. 00 039 09

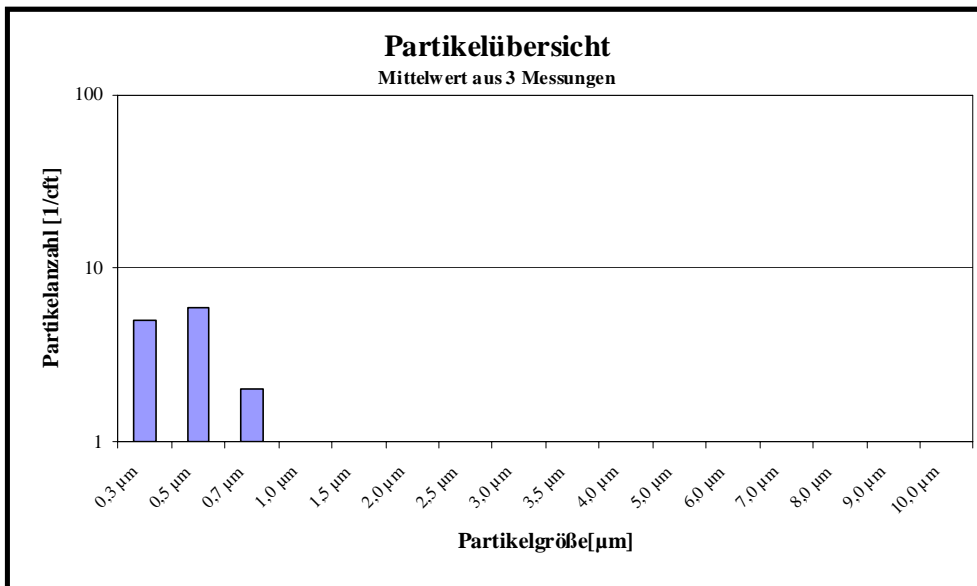
Anhang 4

Messdaten am Messpunkt 1 rechte Fahrzeugrückseite

Fa. Westermann GmbH und C.Miesen GmbH & Co. KG Kabinenabluffiltration, Abluftfilter rechts					
Volumenstrom (Herstellerangabe)	55	m ³ /h	Temperatur	13,2	°C
			rel. Feuchte	83,1	%
			Barometer	1003	mbar

Die entsprechenden Messdaten sind in der Anlage 3 vor den Messpunkt 1 linke Fahrzeurgrückseite und in der Anlage 4 für den Messpunkt 1 rechts dargestellt.

Die Abluft selber ist sowohl am linken wie am rechten Auslass extrem partikelarm. Über den erfassten Partikelgrößenbereich der Reinraumzählers von 0,3 μm bis 10 μm werden in Summe innerhalb einer Messdauer von 1 Minute nicht mehr als 17 Partikel gemessen (Mittelwert von 3 Messungen).

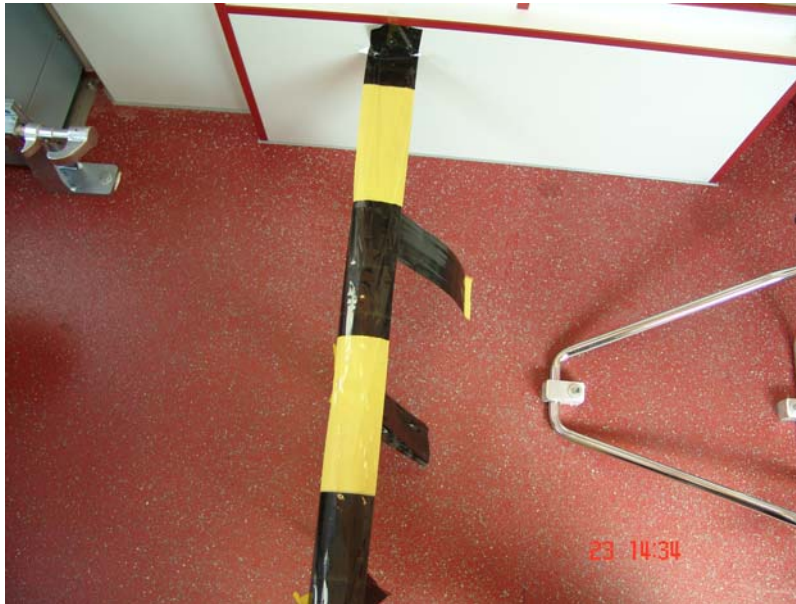
Beispielbilder der Strömungsvisualisierung mittels Flatterbändchen

Abb. 1a) Strömungsverlauf oberhalb des Bodens, nach rechts in Richtung Ansaugung der Klimaanlage

6. Die Messung der Luftaustrittstemperatur und Feuchte an der Position 2 ergab Werte von 21,5 °C und 54 % RF.
7. Eine verlässliche Messung der Strömungsgeschwindigkeit mittels Hitzdrahtanemometrie war aufgrund zu geringer Empfindlichkeit des Sensors nicht möglich. Durch Anbringung von Flatterbändchen an der Decke zur Visualisierung der Lüftströmung in der Kabine und Aufnahme entsprechender Digitalfotos, konnte aber gezeigt werden, dass der Umluftstrom, wie er im Anhang 1 Abb. 1a schematisch dargestellt ist, sich so auch in der Realität einstellt (siehe Anhang 8, Beispielbilder; Hiervon wurde einige weitere Bilder wie auch Videosequenzen aufgenommen). Noch besser waren die Strömungsverläufe durch den Einsatz von Rauchgasröhrchen zu erkennen. Diese Verläufe wurden als Minivideos mit einer Kamera dokumentiert.

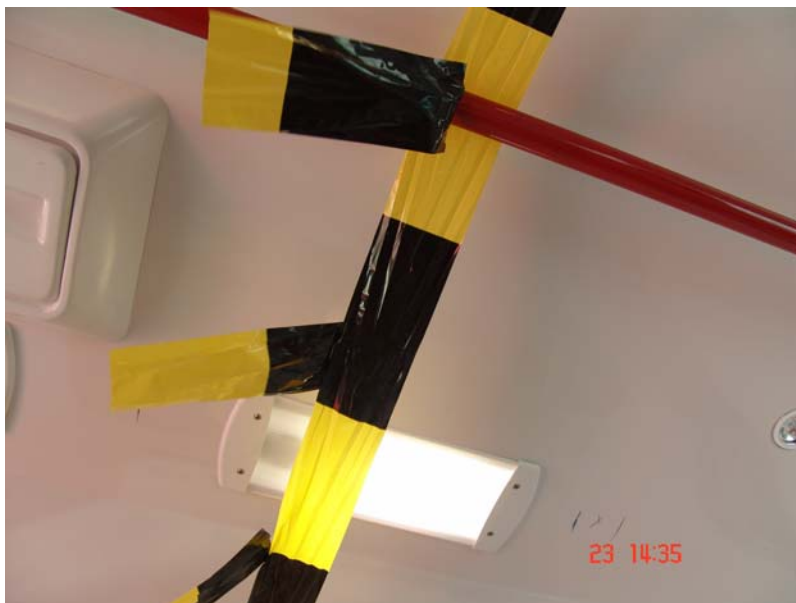
Abb. 1b) Strömungsverlauf unterhalb der Decke, nach links in Richtung Heck
